Saint-Ouen l'Aumône, 9 janvier 2012.

Campagne de rappel Yamaha YZF-R125 Remplacement des vis du contacteur de béquille latérale.

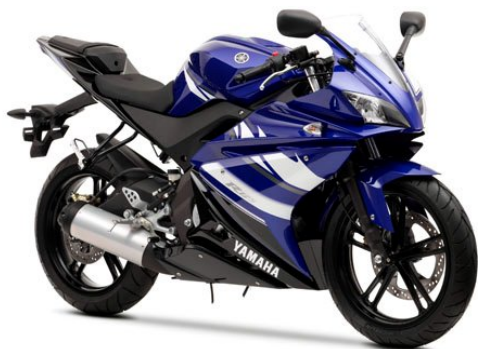
Mauvaise fixation du contacteur de béquille latérale qui est susceptible de tourner empêchant ainsi de détecter que la béquille latérale est en position ouverte.

Yamaha a décidé de faire procéder par précaution au remplacement des vis de fixation du contacteur de béquille latérale sur les YZF-R125.

Les clients possesseurs de ces machines ont été prévenus par courrier et doivent prendre rendez-vous dans les meilleurs délai avec leur concessionnaire Yamaha afin de faire procéder gratuitement à cette intervention.
